「とりす工法」営巣ブロック追跡調査報告書(その1)

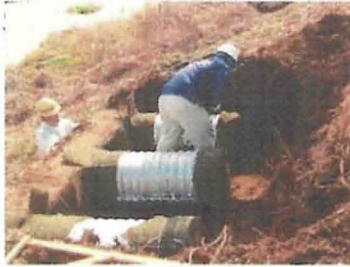
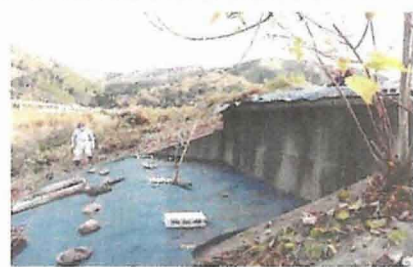
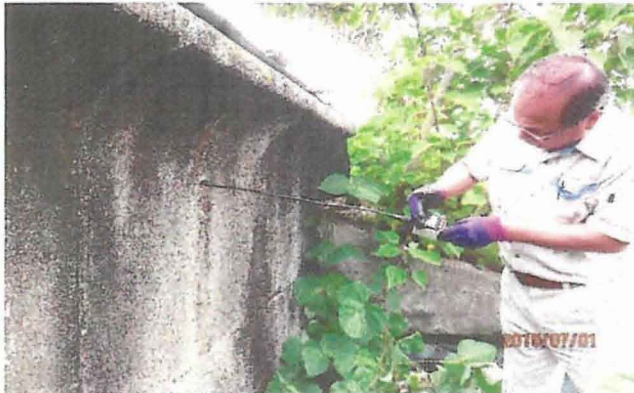
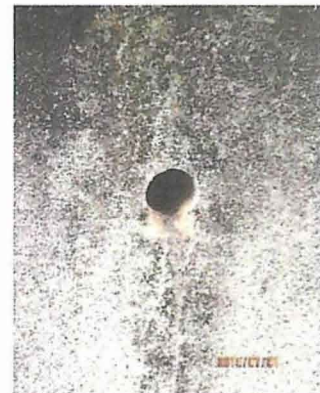
項目	内容
営巣ブロックの種類/規格	カワセミ用 / 400φ × 1000mm
施主	落合野鳥の会(会長 宮林英子)
設置日	2014年(平成26年)4月12日
設置者	とりす工法研究会 (三木工務店)
設置場所	岡山県真庭市(備中川河川法面)
観察日(営巣確認日)	2015年(平成27年)7月1日
観察者	落合野鳥の会会長 宮林英子先生
	とりす工法研究会事務局長 岡本治郎
観察時間	16:00~16:30
営巣部までの奥行き	約70cm(隣にダミーの穴:約40cm)
観察1(土砂)	営巣穴の下に土砂が掻き出され堆積しているのが確認された。
観察2(便)	営巣穴に親鳥の便が流れているのが確認された。
観察3(卵)	マイクロスコープで見ると卵が4個ほど確認された。
観察4(便)	
観察5(巣立)
